REORRIDO COMITÉ DE CONTRALORÍA SOCIAL COLECTOR ORIENTE

CONTRALORÍA SOCIAL
FICHA FOTOGRAFICA
RECORRIDO AVANCE DE OBRA

OBRA: REHABILITACIÓN DEL COLECTOR ORIENTE TRAMO BUENA VISTA- GUADALUPE VICTORIA 1ERA Y 2DA ETAPA

FECHA 25/ENERO/2021

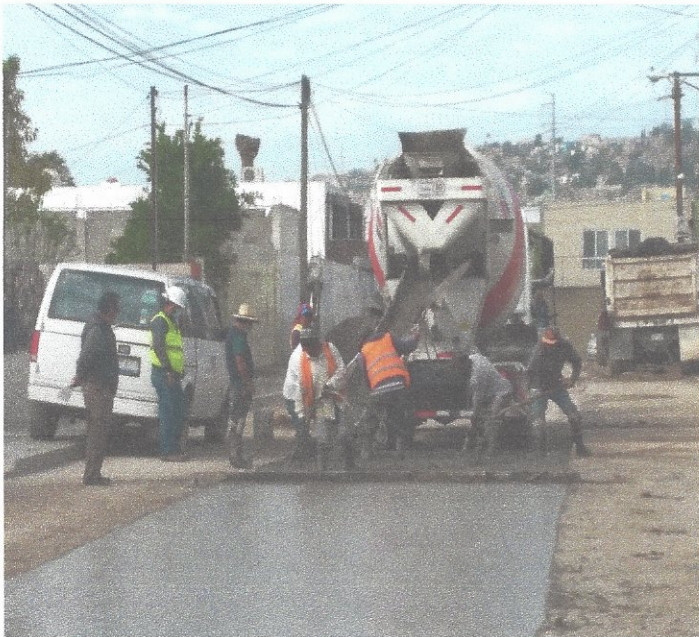
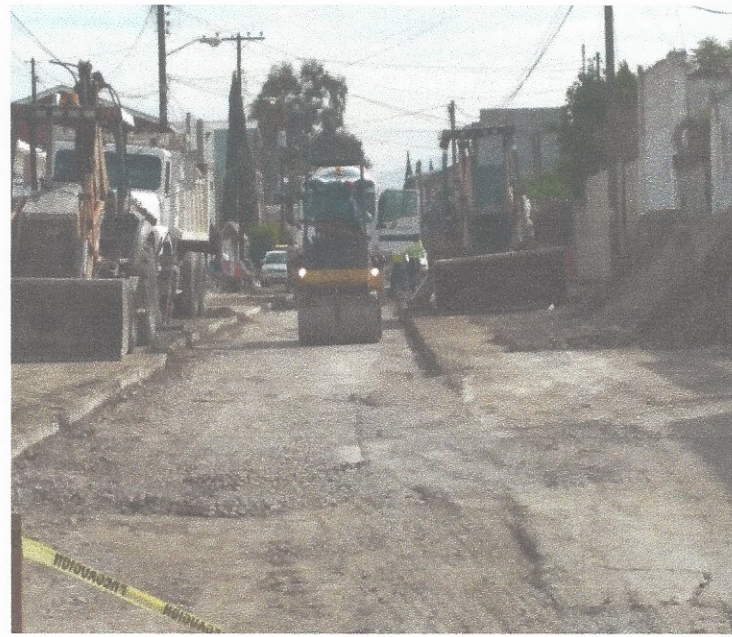
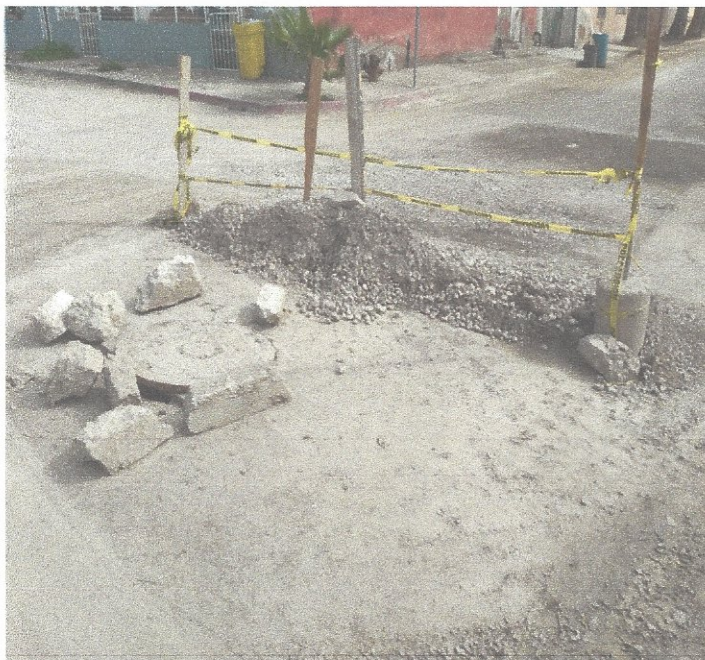
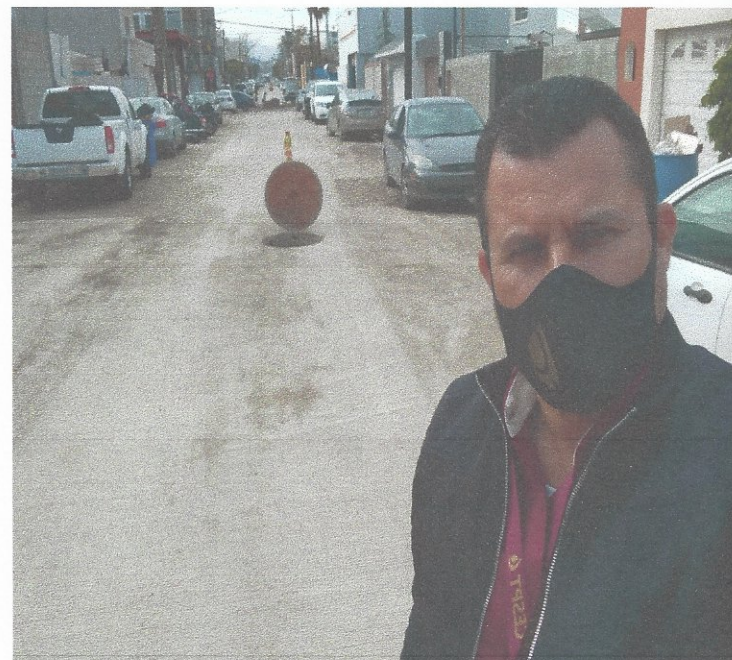
Se llevó a cabo recorrido en el cual se observaron máquinas trabajando en algunas calles compactando e instalando el pavimento de acuerdo a los compromisos de obra, así mismo se verificó los señalamientos sobre las avenidas indicando cierre de las vialidades en la que se están llevando los trabajos.
