**ACTA DE LA JUNTA DE ACLARACIONES DE LA LICITACIÓN  
NO. LO-61-O04-902027971-N-14-2025 / PRODDER-CESPT-2025-015-OP-LP**

Descripción de la OBRA: "Rehabilitación del Subcolector Rosario Salado, así como la construcción de obra de protección a base de gaviones en Av. Guadalajara s/n Fracc. El Valle, en el municipio de Tijuana, B.C."

Diagnóstico de Alcantarillado Sanitario

Obra: colector Rosario Salado

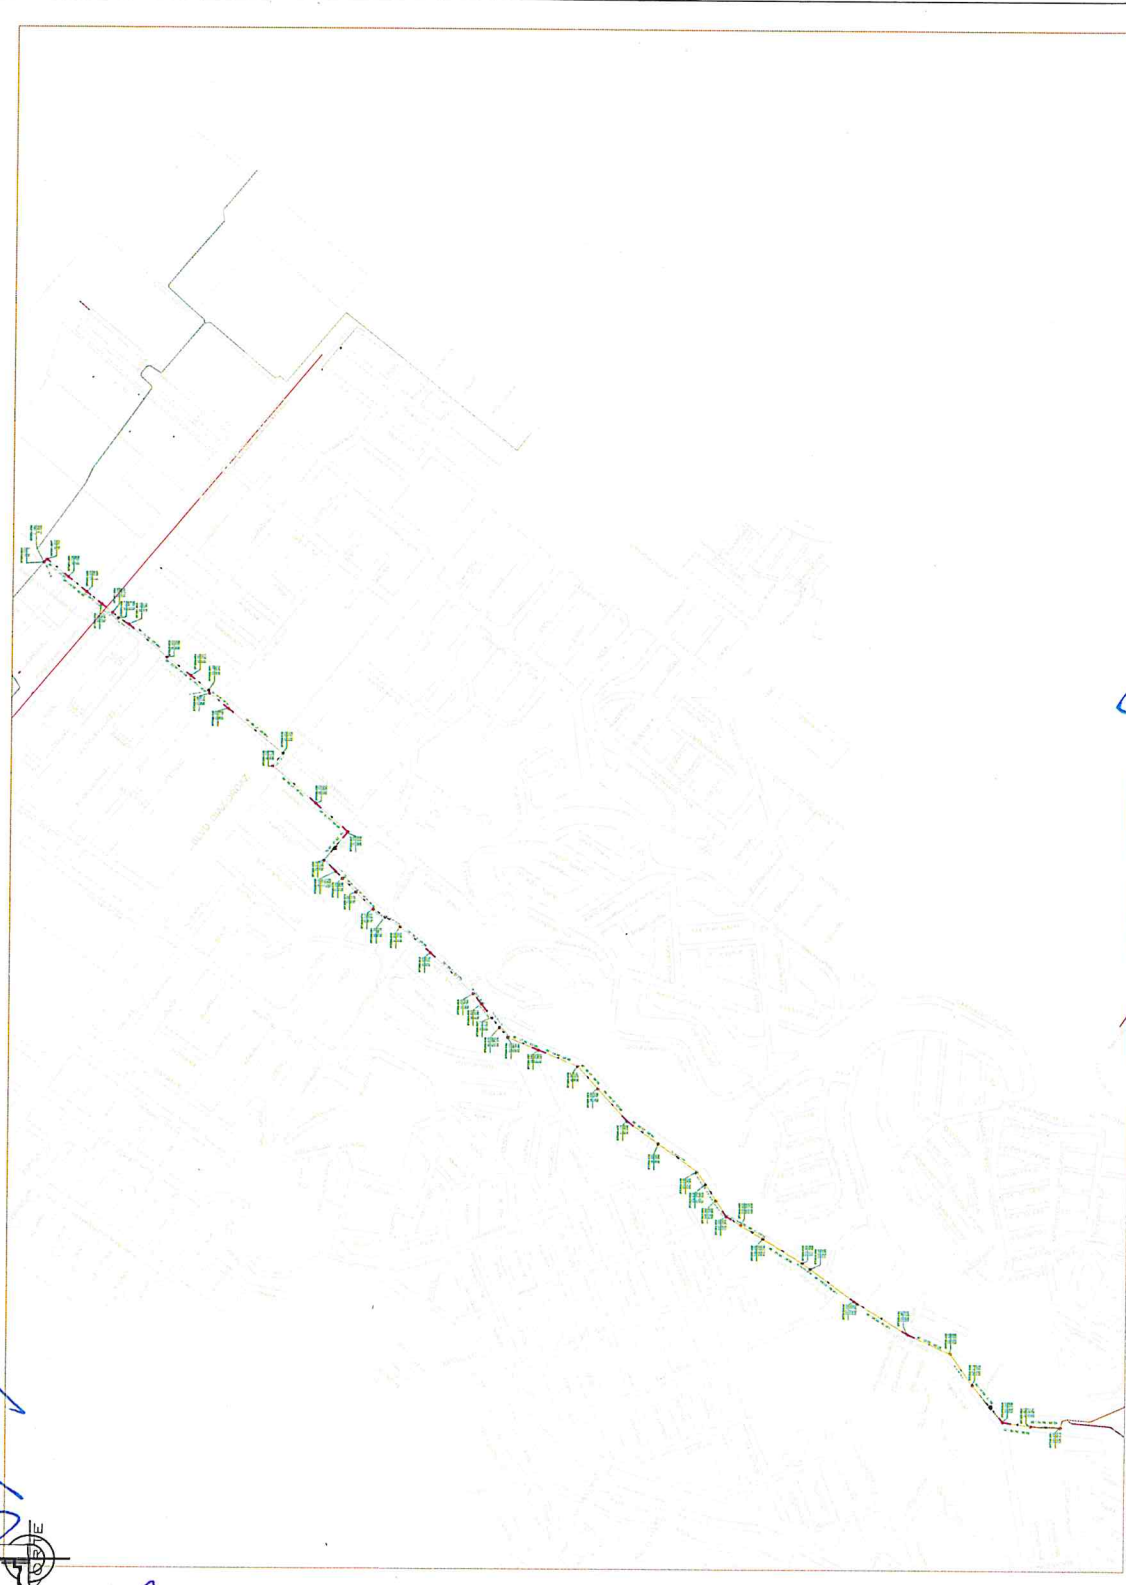
- TUBERIA EN BUEN ESTADO  
PVC. 151.07 M
- TUBERIA DE CONCRETO  
A REPONER 2784.84 M.
- DESARENADOR

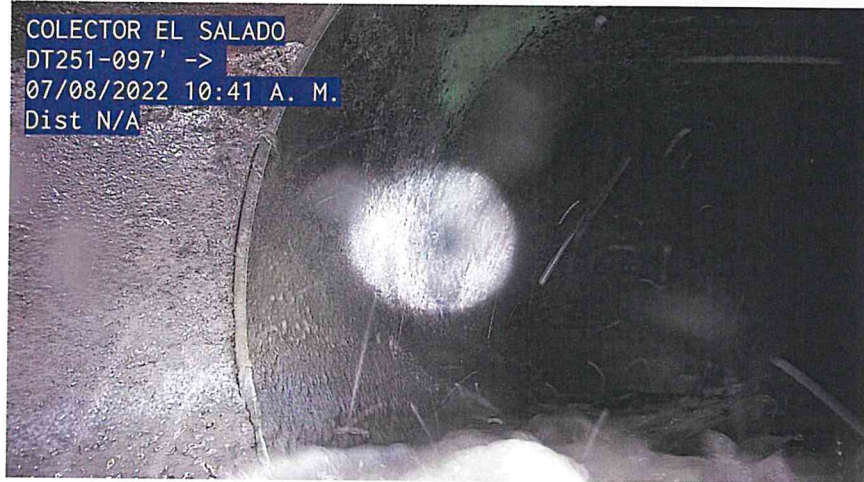
TUBERÍA DE PVC EN BUEN ESTADO

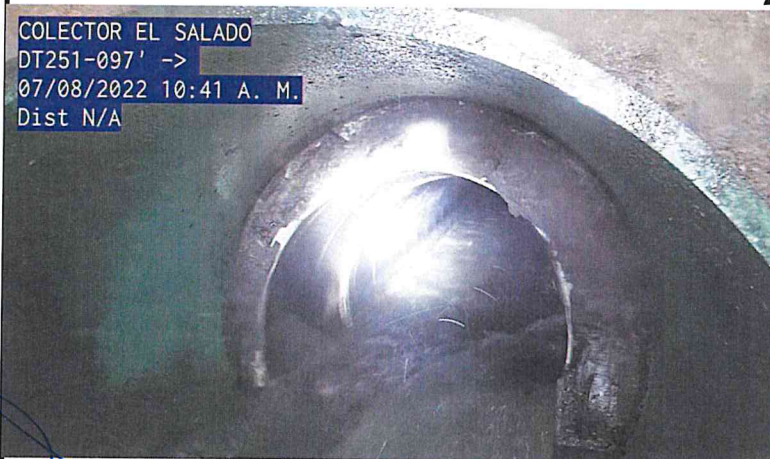
TUBERÍA DE PVC EN BUEN ESTADO

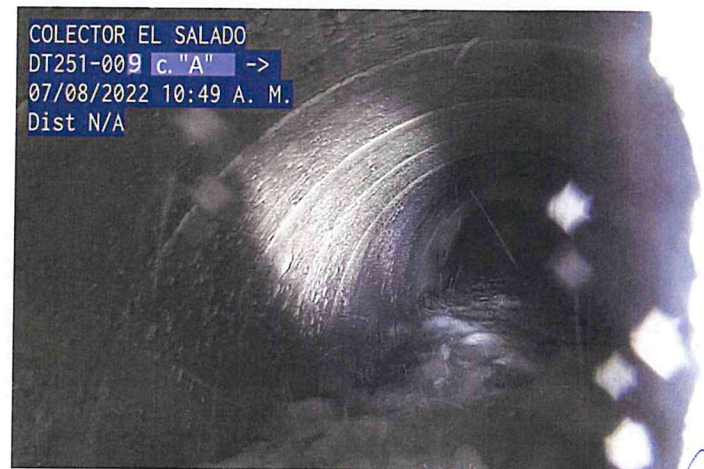
2

TUBERÍA DE PVC EN BUEN ESTADO

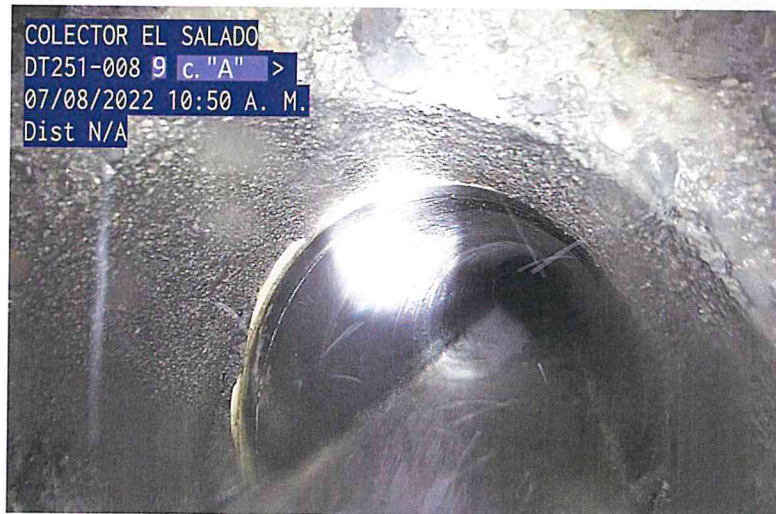
TUBERÍA DE PVC EN BUEN ESTADO

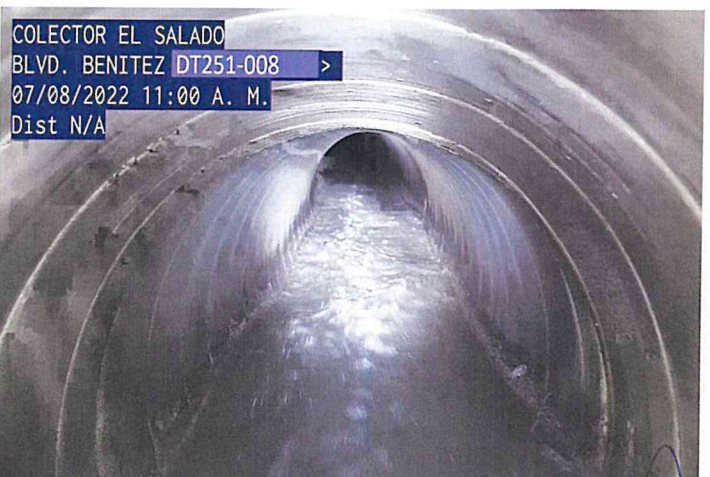
TUBERÍA DE PVC EN BUEN ESTADO

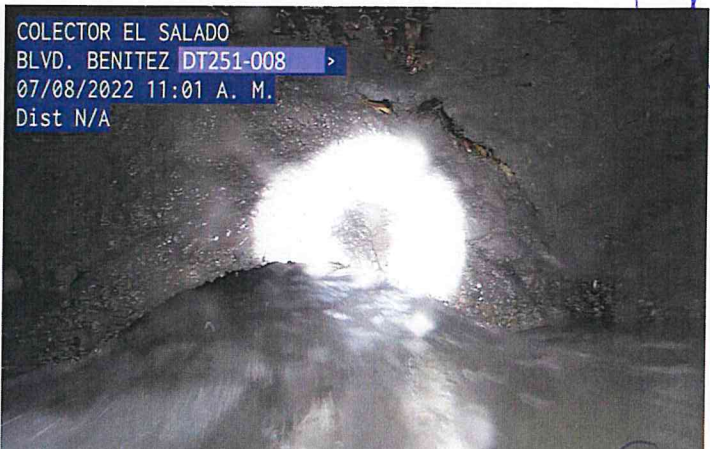
TUBERÍA DE CONCRETO CON DESGASTE

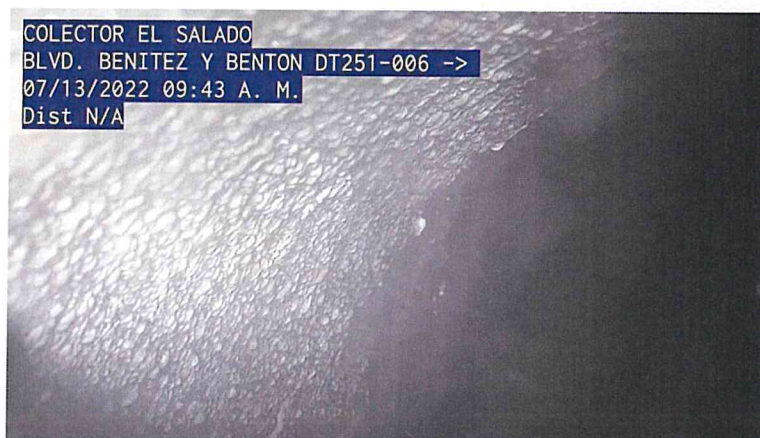
TUBERÍA DE CONCRETO

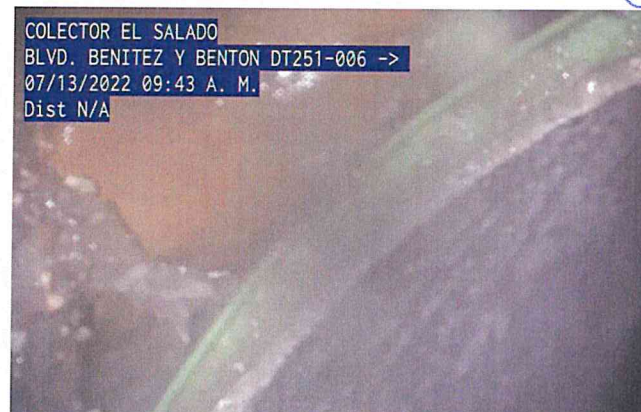
TUBERÍA DE PVC

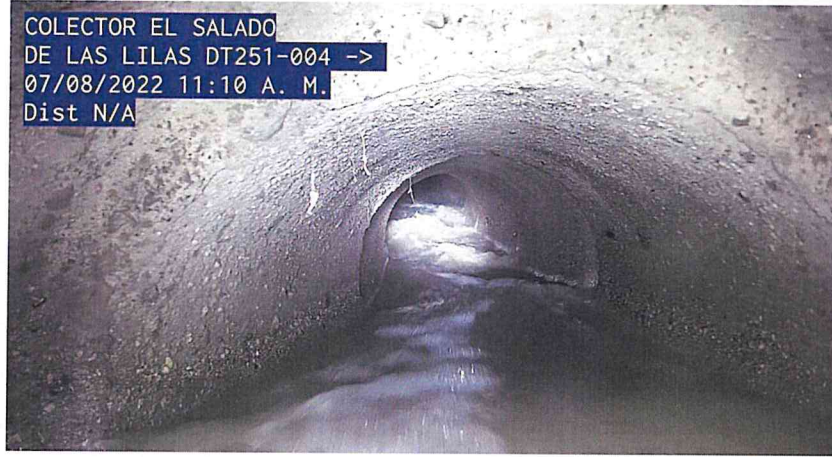
TUBERÍA DE CONCRETO CON DESGASTE

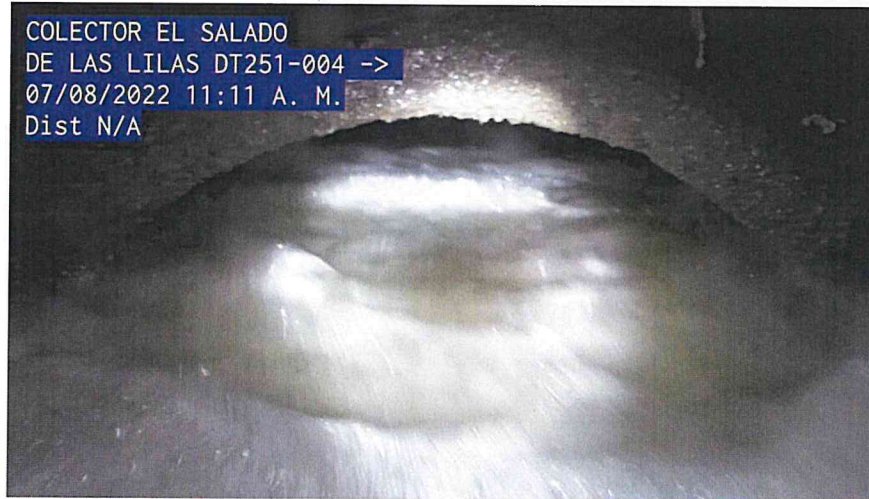
TUBERÍA DE CONCRETO CON DESGASTE

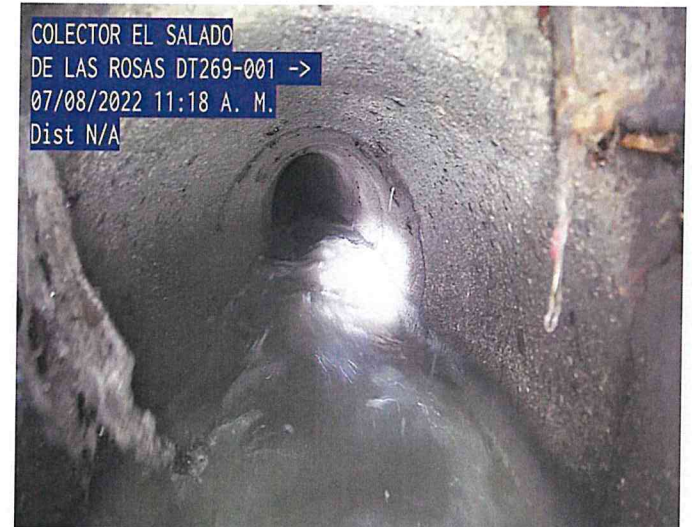
2

**TUBERÍA DE CONCRETO CON DESGASTE**

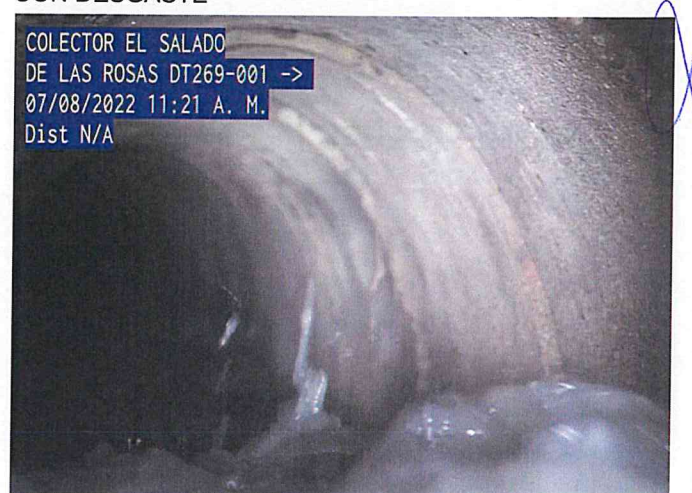
**TUBERÍA DE CONCRETO CON DESGASTE**

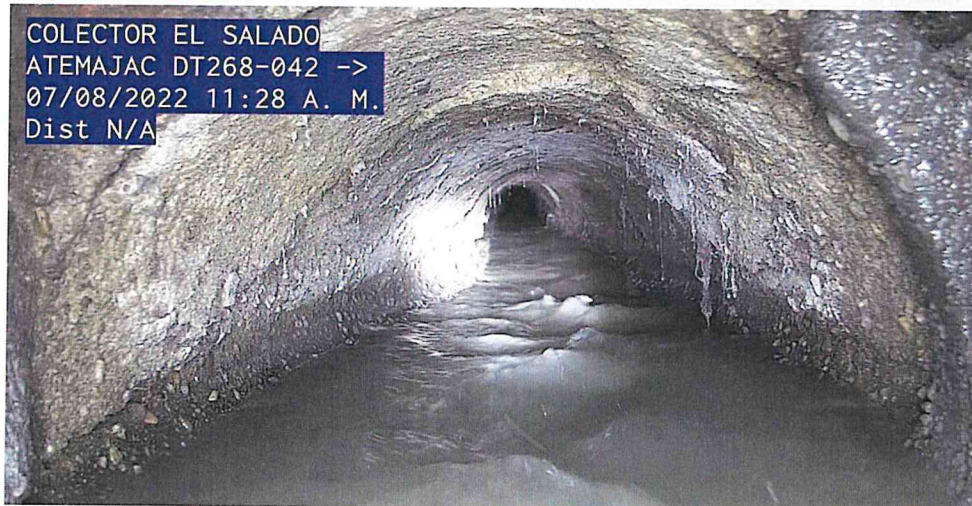
TUBERÍA DE CONCRETO CON DESGASTE

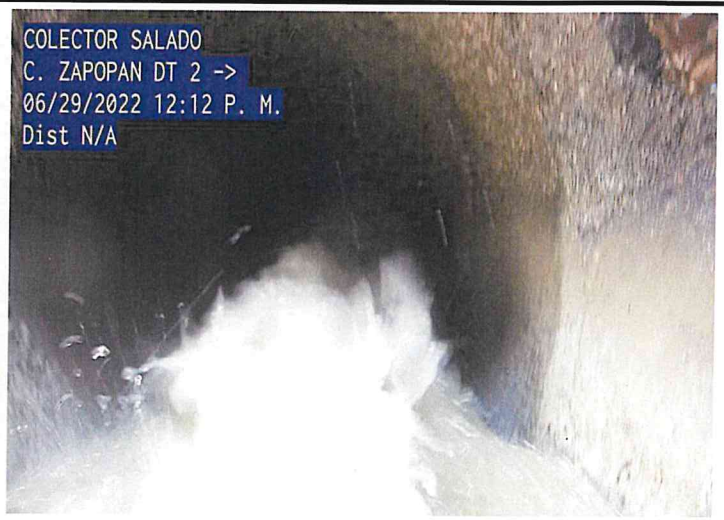
2

TUBERÍA DE CONCRETO CON DESGASTE

Atarjea 1 la tubería de concreto pendiente de reposición

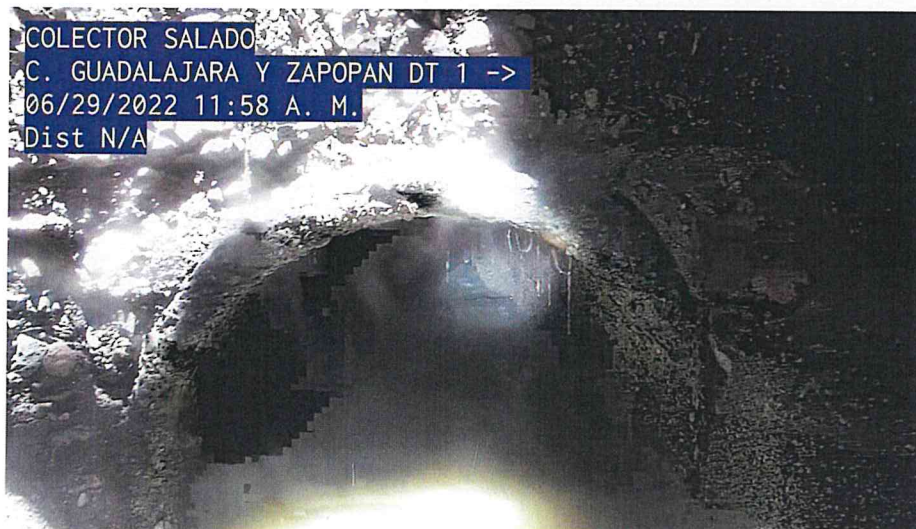
2

TUBERÍA DE CONCRETO CON DESGASTE

Atarjea 1 la tubería de concreto pendiente de reposición

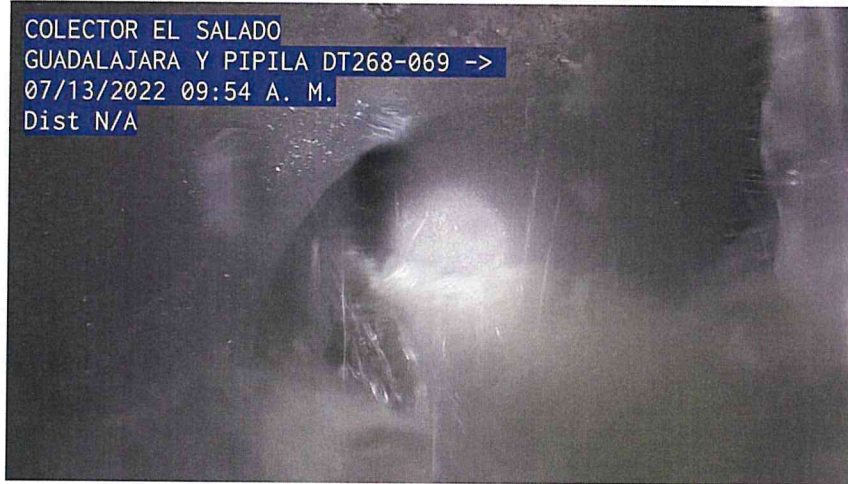
TUBERÍA DE CONCRETO

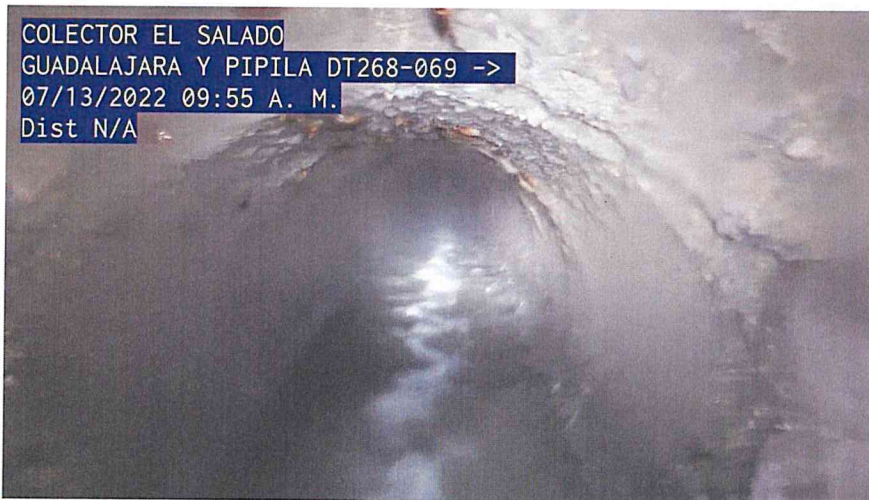
TUBERÍA DE CONCRETO

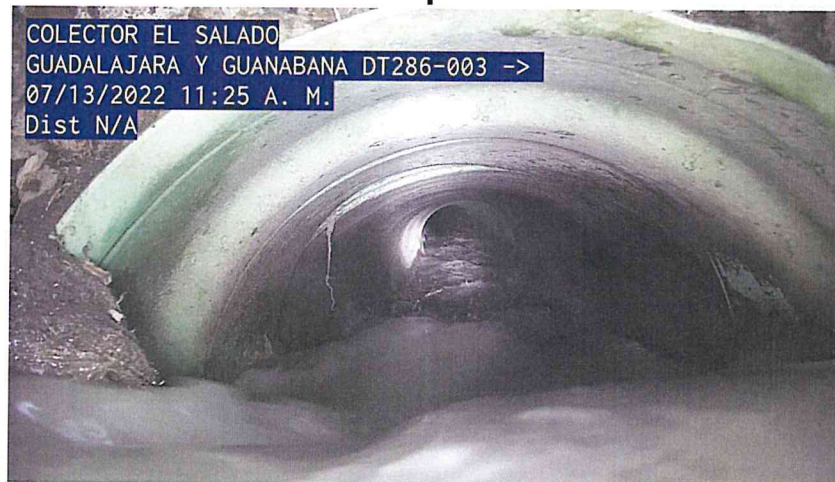
TUBERÍA DE PVC

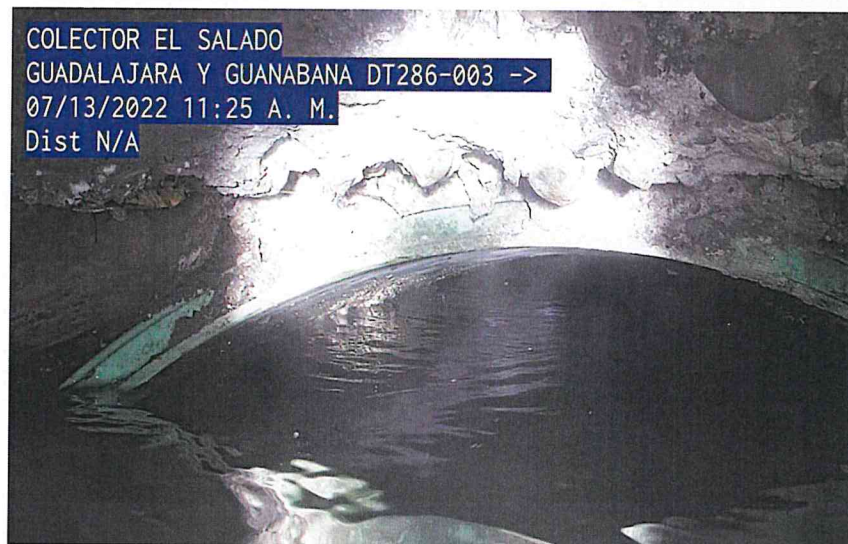
TUBERÍA DE PVC

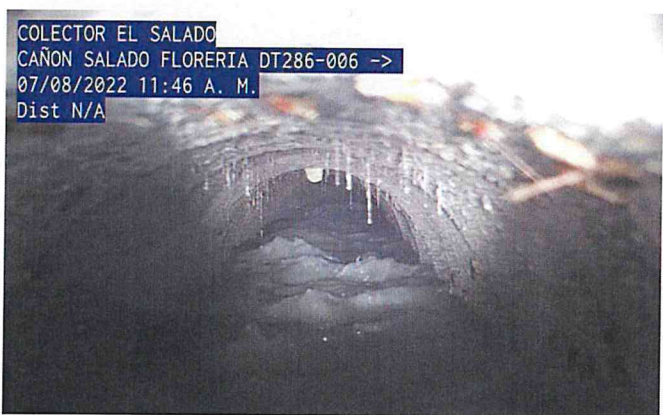
TUBERÍA DE CONCRETO CON DESGASTE

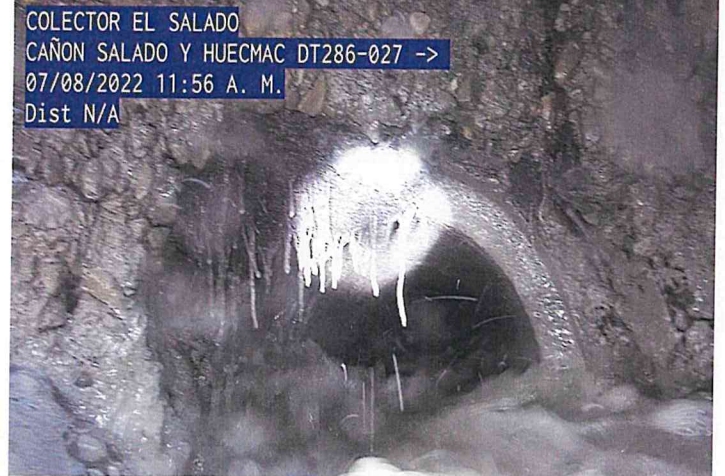
TUBERIA DE CONCRETO CON DESGASTE

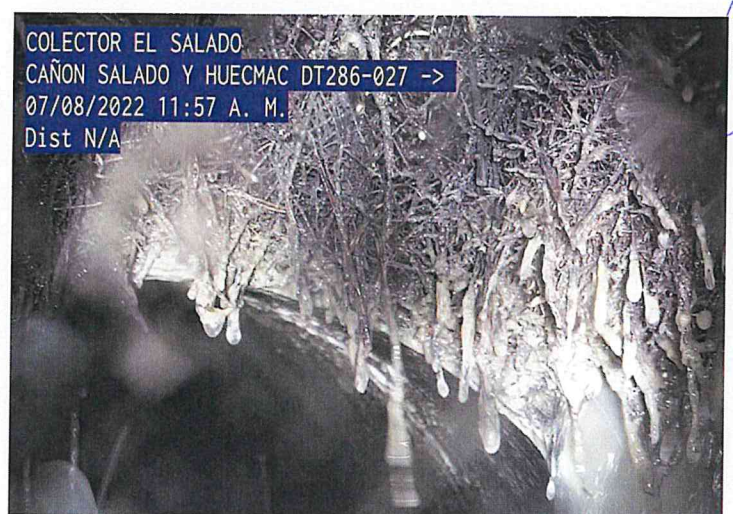
TUBERÍA DE PVC

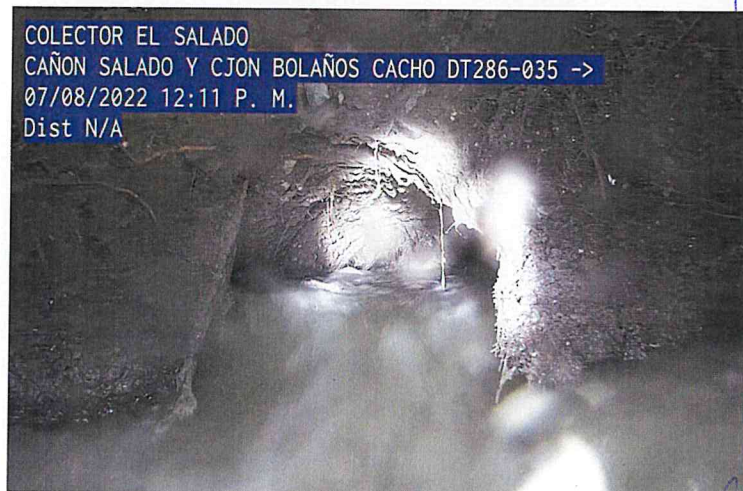
TUBERÍA DE CONCRETO CON DESGASTE

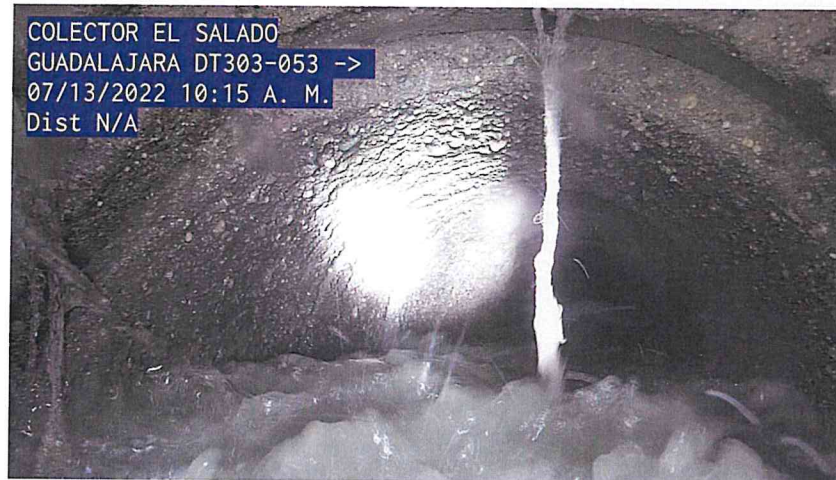
TUBERÍA DE CONCRETO

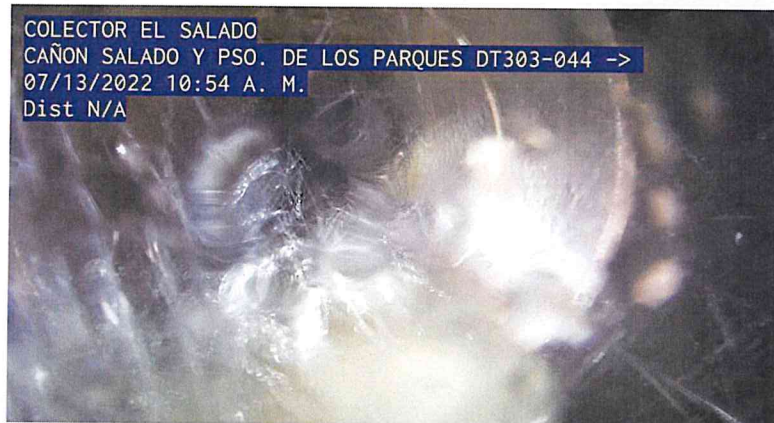
TUBERÍA DE CONCRETO

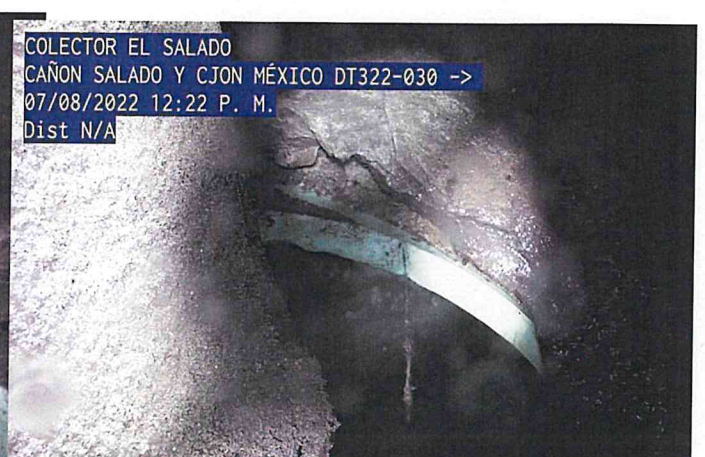
TUBERÍA DE PVC

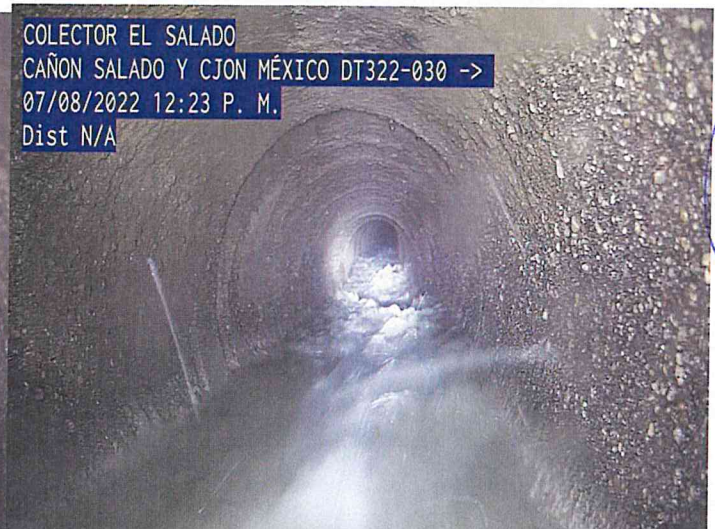
TUBERIA DE CONCRETO CON DESGASTE

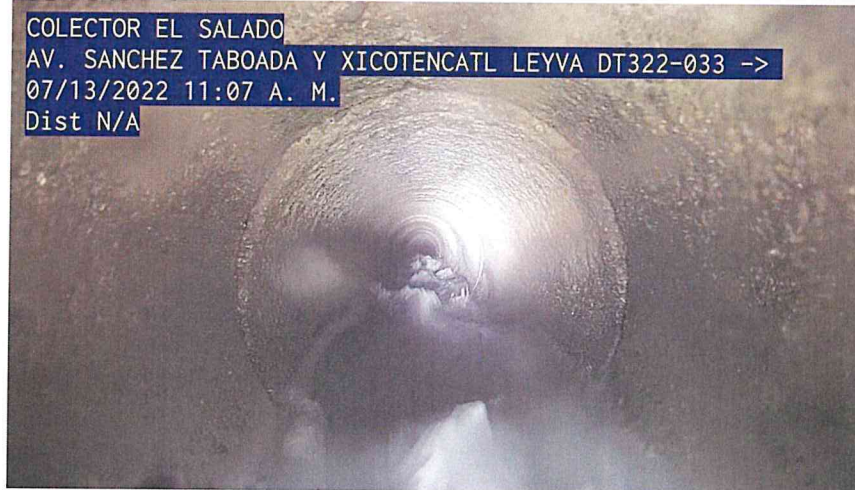
TUBERÍA DE CONCRETO
